AA6 III/IV

CARTA GEOLOGICO TECNICA

Comune di Assemini

P.U.C.  
PIANO URBANISTICO COMUNALE

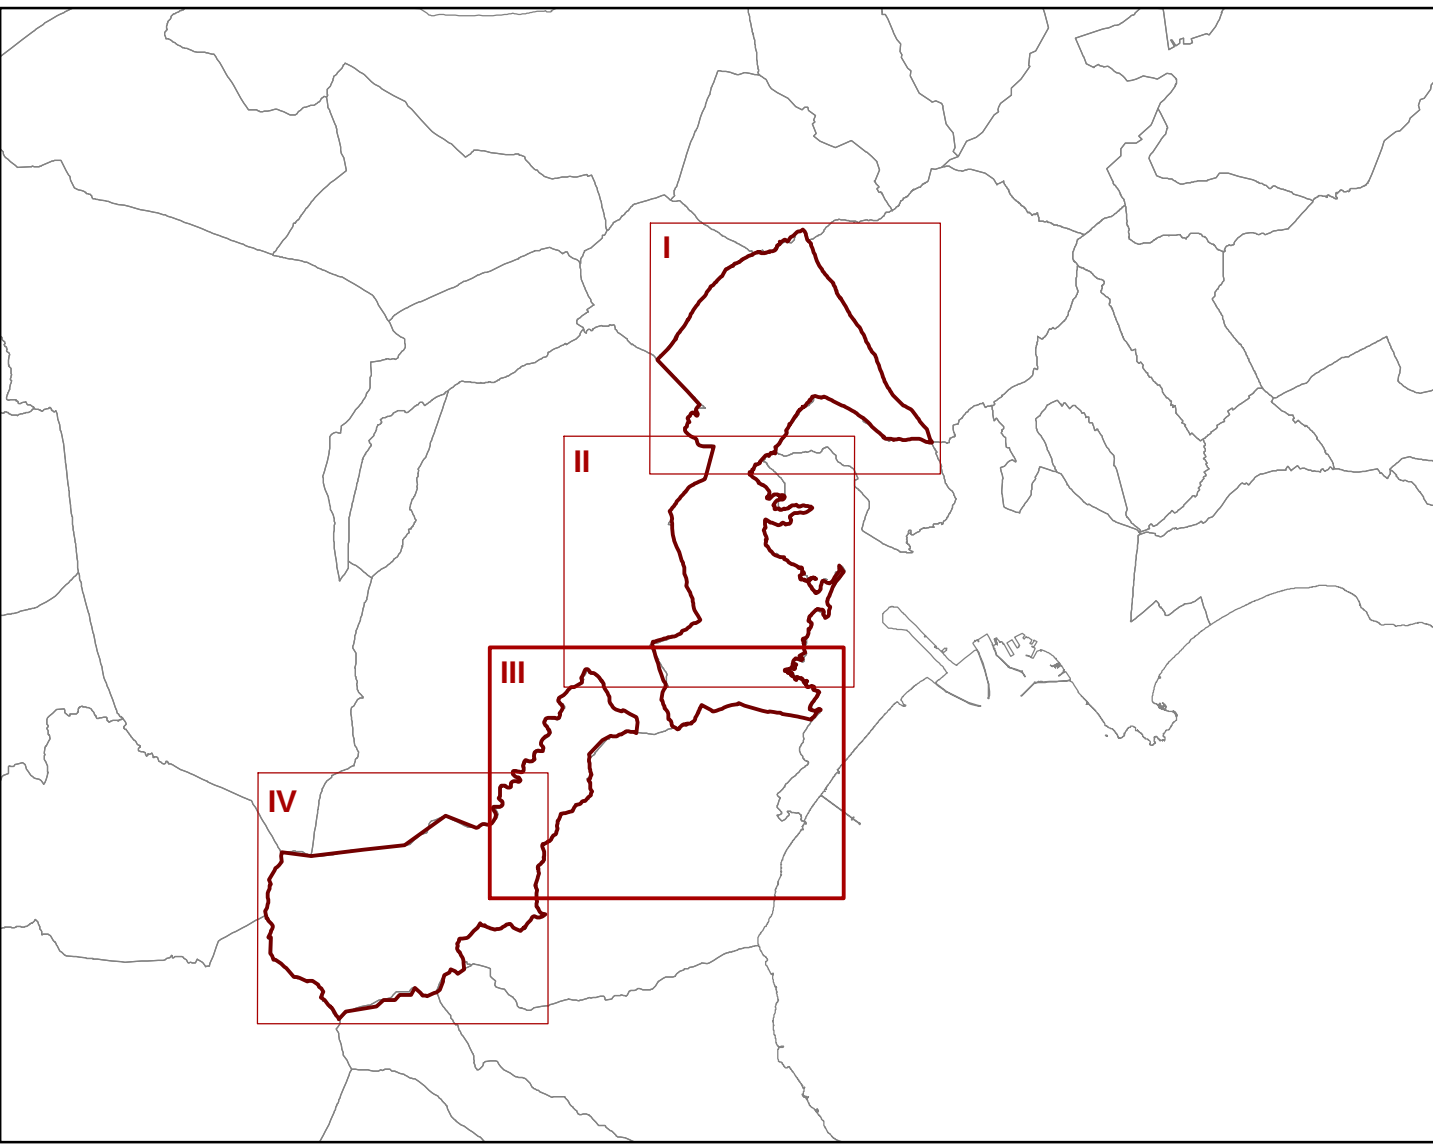
Scala 1:10.000
